DB Systemtechnik

## Undersøgelse af leje- og dæmperskader på DSB's IC2- og IC4-togsæt

Dokument: 14-17462-DSB-140312-01 Version 1.10  
Dato: 04.07.2014

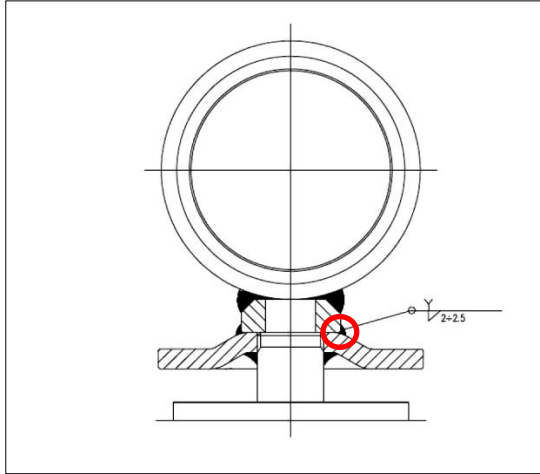
Figur 2: Position for den svejsesøm, der skal optimeres

I driften er der konstateret støddæmpere med revnede svejsesømme. Det formodes, at konstruktionen ikke kan modstå de belastninger, der rent faktisk opstår under drift.

2. Optimering af svejsesømme: Den aktuelle 2 mm-svejsesøm mellem dæksel og afstandsstykke på den øverste befæstigelse har ifølge oplysninger fra dæmperproducenten (MSA) ved 10.000 cyklusser en tilladt belastning på 15.000 til 16.000 N.

1. Optimering af karakteristik: Ifølge oplysninger fra dæmperproducenten (MSA) bør det være muligt at udvikle en ny karakteristik, der ikke længere udviser en så stærk progressivitet ved stempelhastigheder over 400 mm/s. De aktuelle kontrolpunkter ved 100 mm/s og 300 mm/s bør i den forbindelse videst muligt holdes konstant. Efter vurdering af de målinger, AnsaldoBreda har gennemført, og under hensyntagen til resultaterne heraf bør den videre proces afstemmes med dæmperproducenten.

Her anbefales det at revurdere dimensionering af dæmperen på baggrund af de udregnede stempelhastigheder og den evt. nye fastlagte dæmperkarakteristik.

Det anbefales i forbindelse med revision at udskifte den aktuelle dæmper med en dæmper, der er optimeret i henhold til ovennævnte punkter.

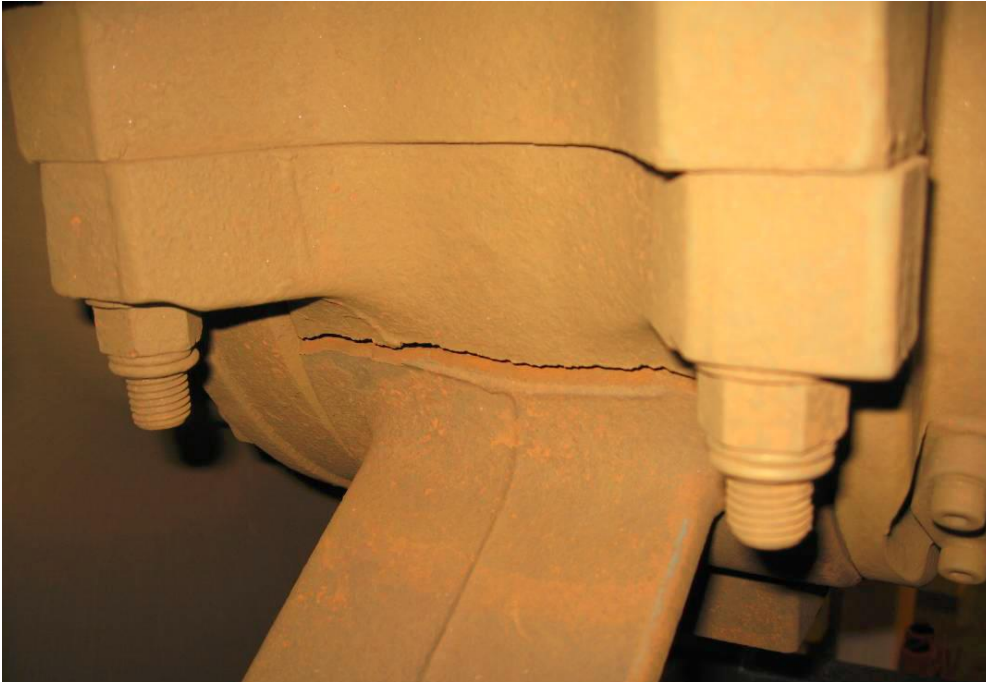
Figur 3: Nederste aksellejekasse med revne (kilde: /12/)

Sammenholdt med de i afsnit 2.2.1.1 vurderede belastninger viser det sig, at de mulige maksimale belastninger specielt på undersiden af aksellejekasserne kan ligge over de tilladte belastningsværdier.

Beregningerne med og uden støbegrat viser i henhold til formel 5 et højt kærvtal på ca. 1,42. Dette tal er opstået på grund af støbegraten. Det svarer til en lokal spændingsforøgelse på 142 % langs med støbegraten (se /10/ s. 11 og s. 18), som netop ligger i det højt belastede område, hvor revnerne hhv. bruddene i aksellejekasserne er opstået.

- I forbindelse med fremtidige beregninger anbefales det at implementere den i henhold til kapitel 2.2.1.1 vurderede dæmperkraft for driftsmæssige og udsædvanlige belastninger, samtidig med at der tages højde for de kræfter, der er målt under drift.
- For at kunne give et mere nøjagtigt billede af stivheden for systemet som helhed bør beregningsmodellen udvides med akselkassens øverste del samt akselkasseringen, som omfavner hjullejet. Der bør anvendes kontaktelementer i beregningsmodellen for at repræsentere pasningstolerancerne for akselkasseringen.
- Støbegratens kærvvirkning kan reduceres, ved at støbegraten planslides efter fremstilling.
- Nye udregnede belastninger kan på et senere tidspunkt danne grundlag for yderligere anbefalinger.

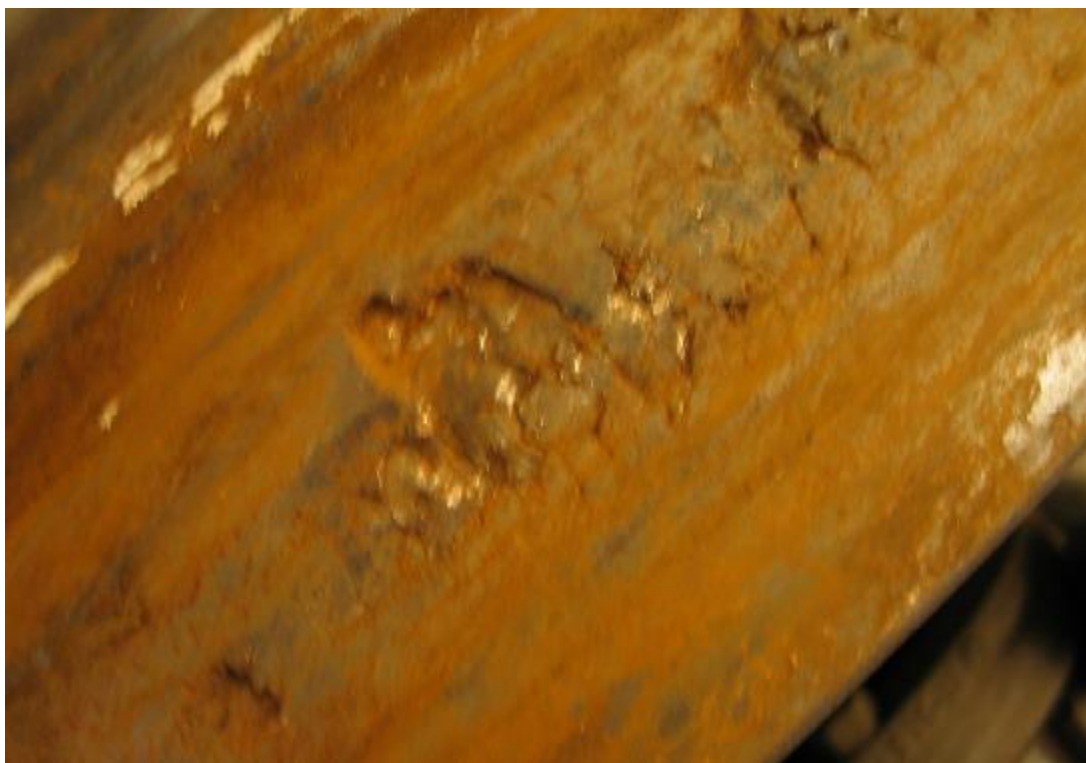
Figur 5: Løbefladeskader (kilde: DSB: Løbefladeskader på IC4, togsæt 5618)

Der er konstateret betydelige skader på alle de pågældende hjuls løbeflader. Revner i aksellejekasserne samt de på figur 5 viste løbefladeskader er hele tiden – med undtagelse af togsæt 5651 – opstået på det venstre helhjul. Her er konstateret en revne på den højre aksellejekasse. Vores erfaringer viser, at man kan gå ud fra, at der også allerede forekommer materialebeskadigelser på det hjul, der sidder i hjulsættets modsatte side. Her vil der dog være tale om beskadigelser af mindre omfang.

De massive løbefladeskader på det undersøgte hjul, som det fremgår af billederne 68237 og 68238 i undersøgelsesrapporten /3/, har resulteret i fuldstændig nedbrud af hjulmaterialet på løbefladerne. Hjulmaterialet er herved valset udad og væk fra kontaktfladen. Dette har resulteret i det typiske "hulslid" samt ændring af hjulprofil.

Kortfristede aktiviteter til reducere af skader på løbeflader:

1.5. Indførelse af komfortafdrejninger efter en tilbagelagt afstand, der skal fastsættes på grundlag af skadesstatistik.
