**DB Systemtechnik**

# Untersuchung zu Lager- und Dämpferschäden an den Fahrzeugen IC2 und IC4 der DSB

Dokument: 14-17462-DSB-140312-01 Version 1.10  
Datum: 04.07.2014

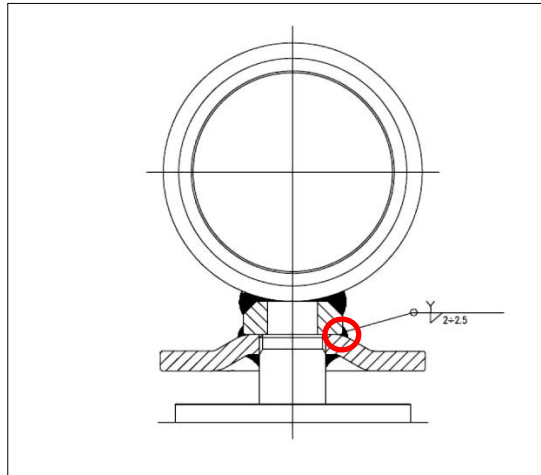
Im Betrieb wurden Dämpfer mit gerissenen Schweißnähten gefunden. Es ist davon auszugehen, dass die Konstruktion den tatsächlich im Betrieb auftretenden Lasten nicht standhält.

Abbildung 2: Position der zu optimierenden Schweißnaht

Hier wird empfohlen, die Dimensionierung des Dämpfers auf Grundlage der ermittelten Geschwindigkeiten und der ggf. neu festgelegten Dämpferkennlinie zu überprüfen.

Es wird empfohlen bei Revision den aktuellen Dämpfer gegen einen entsprechend den oben genannten Punkten optimierten Dämpfer zu tauschen.

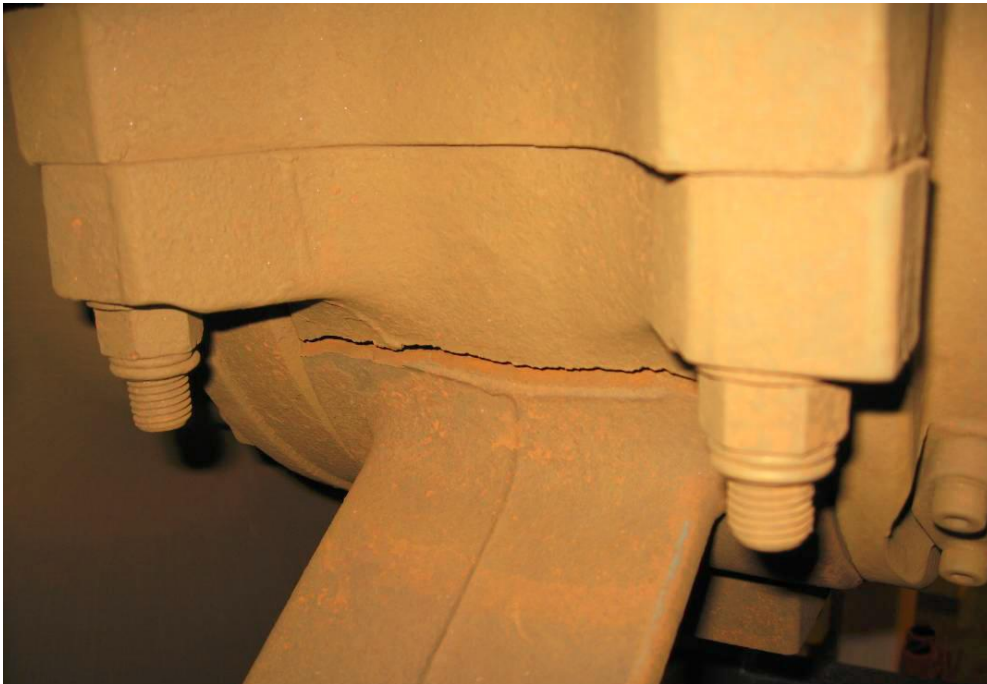
Aus den Berechnungen mit und ohne Gussnaht ergibt sich eine hohe Kerbzahl nach der Formel 5 von ca. 1,42, welche durch die Gussnaht verursacht wird. Das entspricht einer lokalen Spannungserhöhung entlang der Gussnaht auf 142 % (vgl. /10/ S. 11 und S. 18), welche genau im hoch ausgelasteten Bereich liegt, in dem die Risse bzw. Brüche der Radsatzlagergehäuse aufgetreten sind.

Abbildung 3: Unteres RSL-Gehäuse mit Riss (Quelle: /12/)

- Es wird empfohlen die abgeschätzte Dämpferkraft für betriebliche und außergewöhnliche Belastungen nach Kapitel 2.2.1.1 unter Beachtung der im Betrieb gemessenen Kräfte bei zukünftigen Berechnungen zu implementieren.
- Das Berechnungsmodell sollte um die obere Lagerhalbschale sowie den Gehäuse-ring ergänzt werden um die Steifigkeit des Gesamtsystems genauer abbilden zu können. Die Toleranzen der Passungen zum Gehäuse-ring sollten hierbei unter Verwendung von Kontaktelementen berücksichtigt werden.
- Die Kerbwirkung der Gussnaht kann durch einen Planschliff dieser nach der Fertigung reduziert werden.
- Auf der Grundlage von neu ermittelten Lasten können zu einem späteren Zeitpunkt weitere Empfehlungen abgeleitet werden.

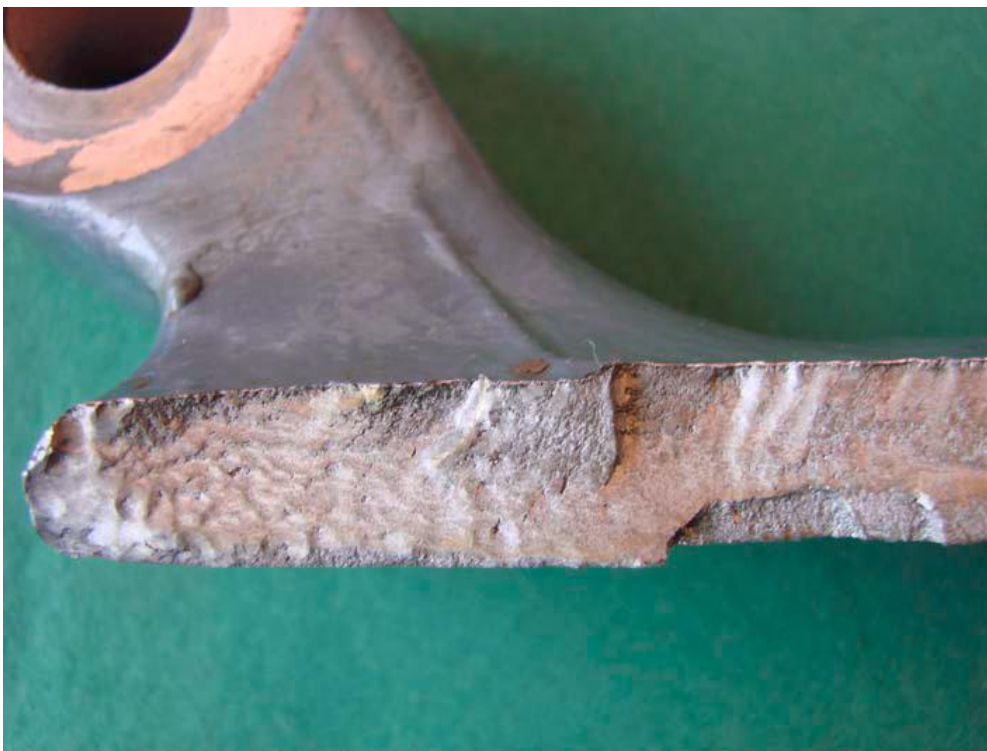
Abbildung 4: Detailansicht der Rissstelle (Quelle: /12/)

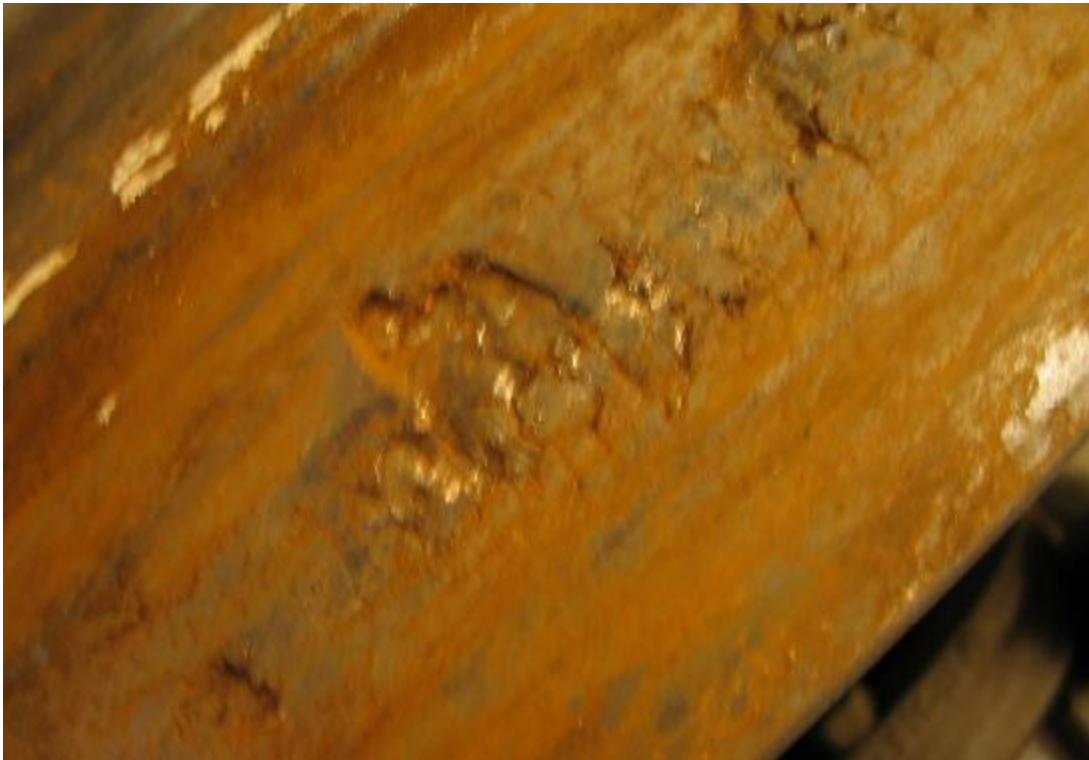
Alle Laufflächen der betroffenen Radsätze wiesen gravierende Laufflächenschäden auf. Risse an den Radsatzlagergehäusen, sowie die in Abbildung 5 dargestellten Laufflächenschäden, traten immer - mit Ausnahme bei Fahrzeug 5651 - am linken Vollrad auf. Hier ist ein Riss am rechten Radsatzlagergehäuse festgestellt wurden. Nach unseren Erfahrungen kann man davon ausgehen, dass auch an den gegenüberliegend auf dem Radsatz befindlichen Rädern bereits Materialschädigungen vorliegen, jedoch mit einem geringeren Schädigungsgrad.

Abbildung 5: Lauffläschenschäden (Quelle: DSB: Lauffläschenschaden am IC4, Triebzug 5618)

1. Die ermittelten Härtewerte im Bereich der Radkränze sowie die Zugfestigkeit liegen im unteren Toleranzbereich. Sie sind Regelkonform, wirken sich aber begünstigend auf die negative Verschleißentwicklung aus.
2. Ein nicht paralleler Einbau der Radsätze im Drehgestell bewirkt einen Spießlauf im Drehgestell. Die Einbauzustände der Radsätze im Drehgestell sind momentan nicht bekannt. Die Folgen eines Spießlaufes sind erhöhter Schlupf und ein ständiges Anlaufen des Rades.
3. Gleit- und Schleudervorgänge am Rad führen zu Radverschleiß und lokalem Wärmeeintrag, wodurch eine Gefügeumwandlung in der Lauffläche erfolgt. Dieses spröde Material (Martensit) kann bei weiterer Überrollung ausbröckeln.
4. Ein nicht optimal eingestelltes Bremsblending und ein nicht optimal eingestellter Gleitschutz könnte zu Blockierungen und damit zu einem höheren Wärmeeintrag im Rad-Schiene-Kontakt führen.
