## **Rapport 04-03-01006 Rev. 0.00**

DSB - ekspertvurdering af IC4/2

## **EKSPERTVURDERING IC4/2 - sammenfattende rapport**

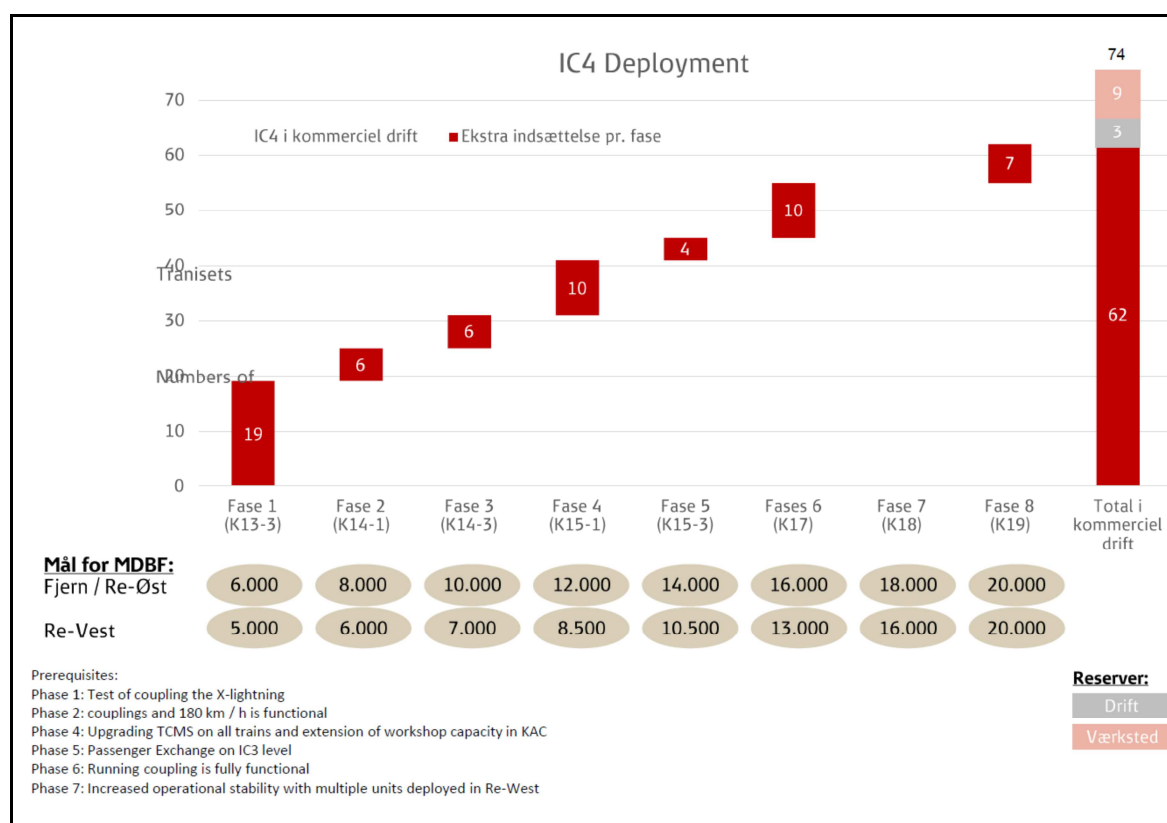
De tre mål er visualiseret i Figur 2-1.

Figur 2-1: DSB indsættelsesplan for IC4-togsættene (A2, 015)
